BELSŐ VÍZELOSZTÓ RENDSZEREK BIZTONSÁGÁNAK VÉDELME, JAVÍTÁSA

IVÓVÍZBIZTONSÁG A FOGYASZTÁSI PONTON

A legionella kockázat értékelések során nyert tapasztalatok

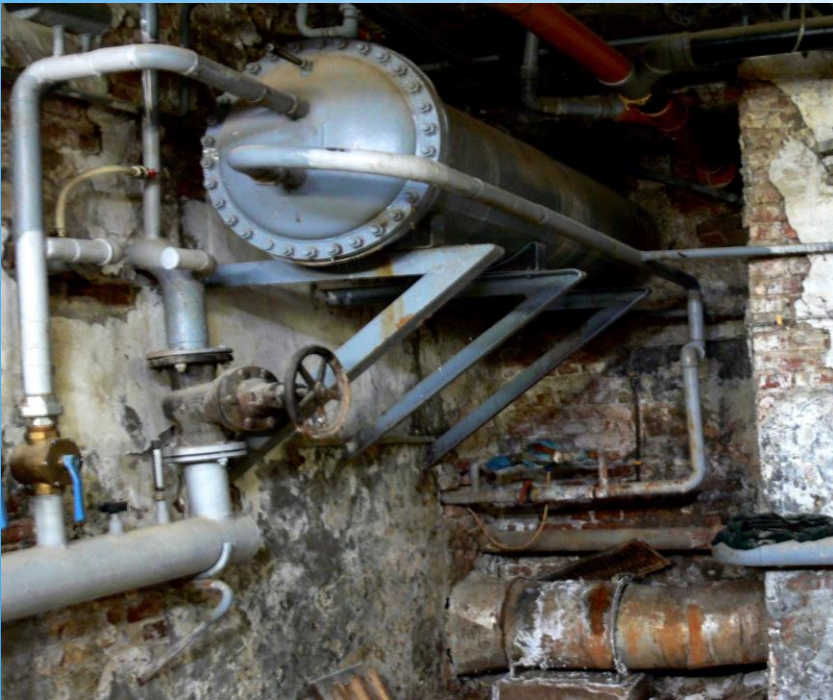
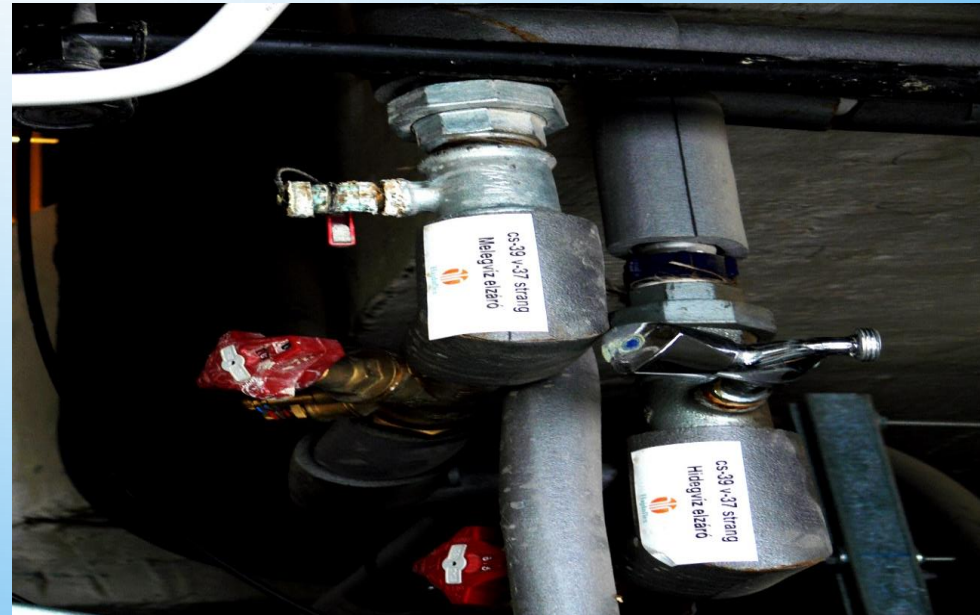
- A vízhálózatok állapota:

49 db beszabályozott felszálló és visszatérő szigetelt hideg és melegvízes vezeték
